## Fakta i granskningen

## Ulykkesforløpet i store trekk

## Kort sammendrag av årsakene til Alexander L. Kielland ulykken

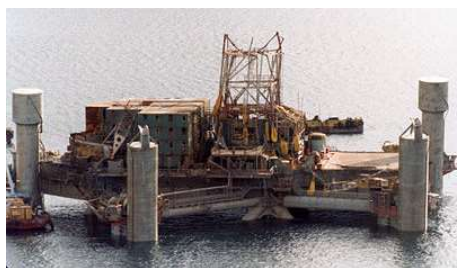
Plattformen etter snuing

- Kommisjonen uttrykte forståelse for dette motivet, men sa til Gro Harlem Brundtland at det ikke var nødvendig for våre undersøkelser
- Plattformen ble snudd – etter 3 år – til en kostnad på ca 250 mill kr.
- Kommisjonen (og politiet) undersøkte skade på konstruksjonen og status på dører og ventilatorer (i forhold til ulike hypoteser for årsaksforhold)

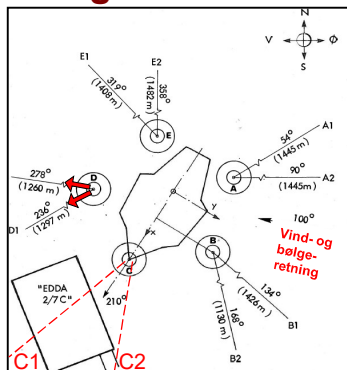
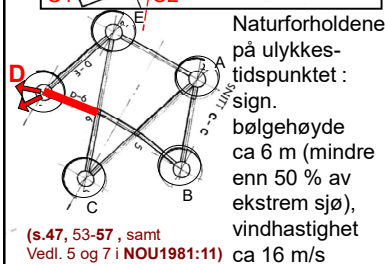
Naturforholdene på ulykkestidspunktet :  
sign.  
bølgehøyde ca 6 m (mindre enn 50 % av ekstrem sjø),  
vindhastighet ca 16 m/s

- Opprinnelig forankringssystem var designet med 10 ståltauliner. Oppankret ved «Edda plattformen» var 8 liner benyttet. Dette burde ikke vært godkjent ifølge komm.gjennomgang.
- På ulykkestidspunktet var linekreftene moderate og dette hadde ingen innflytelse på ulykken.
- Målesystemet for linestrek sjekket kl 05:00 på ulykkesdagen og funnet å være ok
- Da vind og bølgehøyde tiltok utover kvelden den 27.03 ble gangveien til Edda plattformen trukket tilbake og ALK flyttet (forhølet) ved å stramme A og E ankerlinene og slakke B og D ankerlinene.
- Forhalingen skjedde angivelig uten problemer og var avsluttet kl 17:50 – 40 min før ulykken

Max kapasitet av hver anker line 304 tonn, mens stag D6 (uten sprekk) har kapasitet ca 10 ganger større

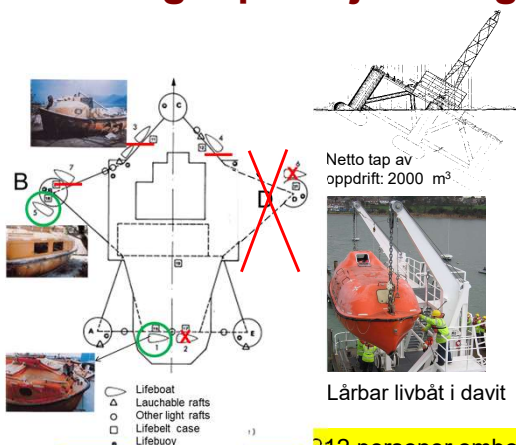
Livbåt som ble forsøkt låret, men ble knust mot plattformen

- generatorer (og derfor pumper...) ut av drift
- utstyr blokkerte dører
- 2 av 7 livbåter kunne brukes
- overlevelsedrakter var ikke påkrevd (8 overlevende, 4 omkomne hadde drakt)
