BOA

## Brief Description of Incident

# Salvage Plan

# Lifting Process of HING

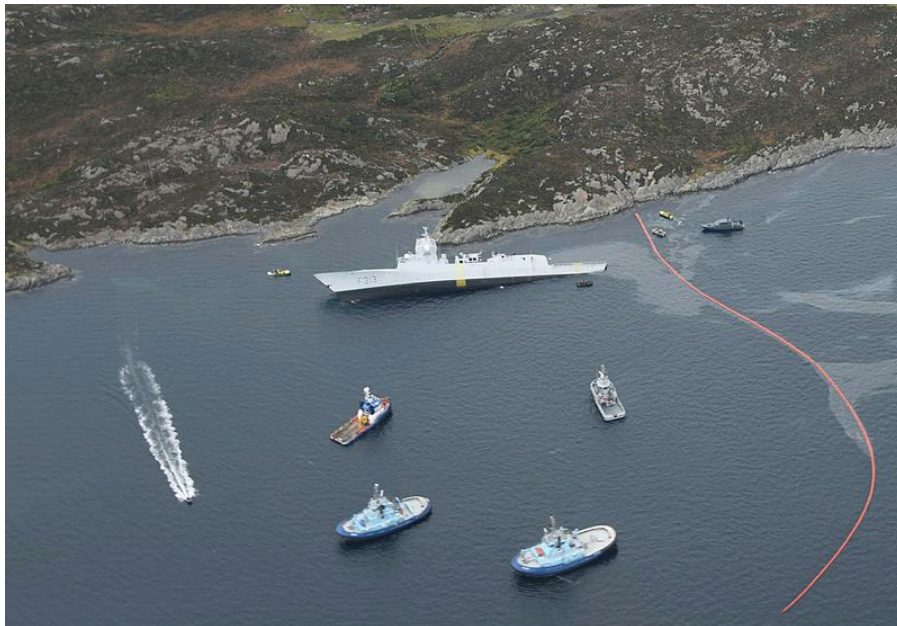
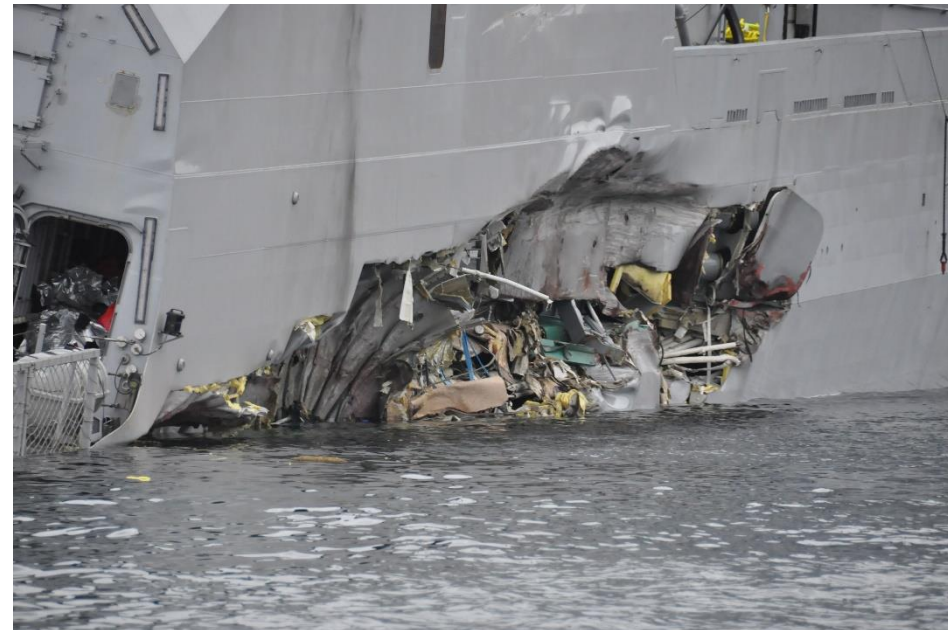
- On November 8th, the Norwegian Frigate KNM Helge Instad, collided with the Oil tanker SOLAS TS in Hjeltefjorden, on the west coast of Norway
- The Frigate got substantially damage at the starboard side and lost steering power and subsequently grounded
- After the grounding the KNM Helge Instad was situated in a sloping area with angle of approx 25 degrees.
- The hull damages resulting from the collision caused ingress of water into major parts of the ship which resultet in the frigate sinking deeper to her current position
- Eight people sustained minor injuries and 137 people where evacuated from the frigate

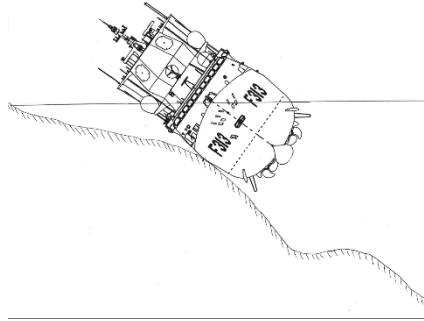
- After grounding, the vessel was seated at a slope on the seabed of  $14^\circ$  angle. All efforts was put in securing from sliding further down. HING was unstable due to resedue buoyancy in the vessel. The swell in the area was constantly lifting the vessel and it was only a matter of time before she would slip further down into depths.

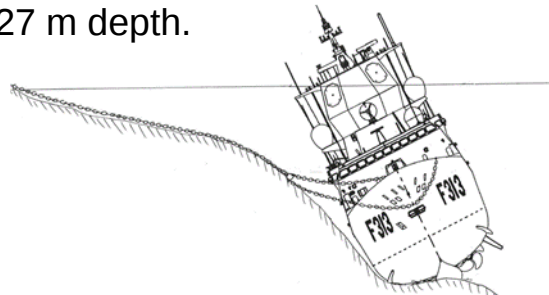
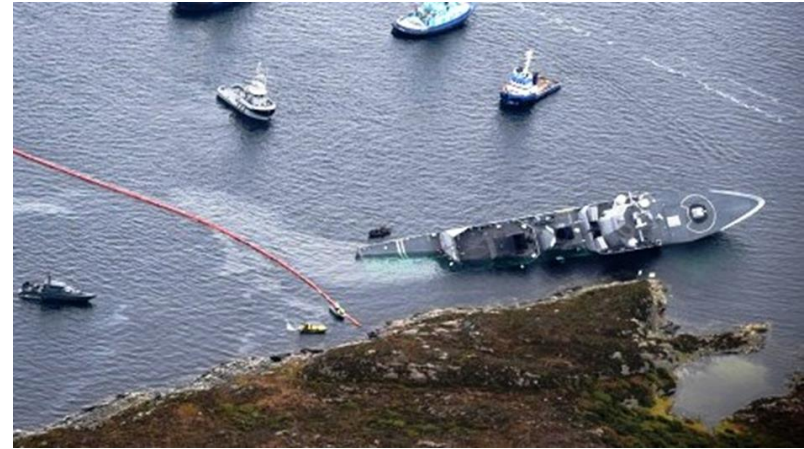
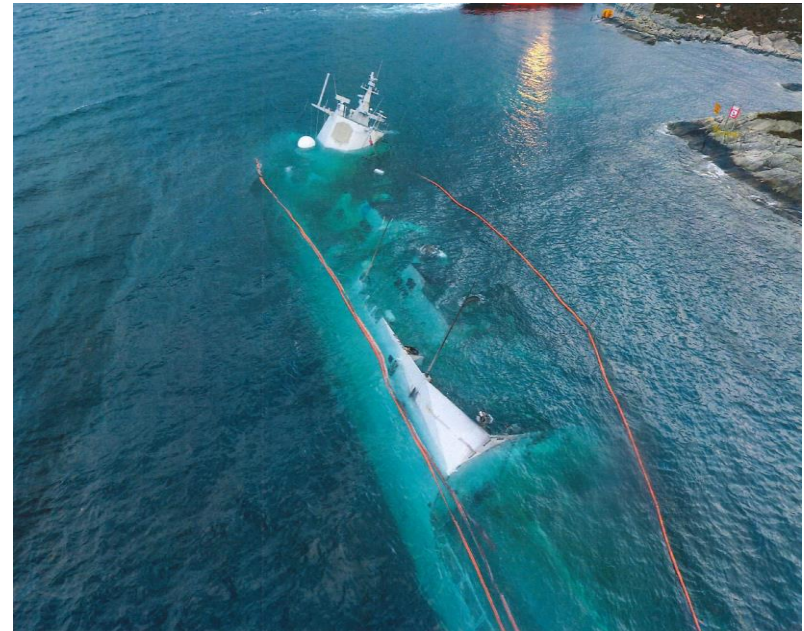
- On 13th November, the vessel shifted and sunk further due to gradually flooding of forward compartments. The vessel was resting on the bow, the stb bilge keel, stb stabilizer fin and stb rubber and propeller with approx  $26^\circ$  stb list and  $8,5^\circ$  fwd trim at 27 m depth.

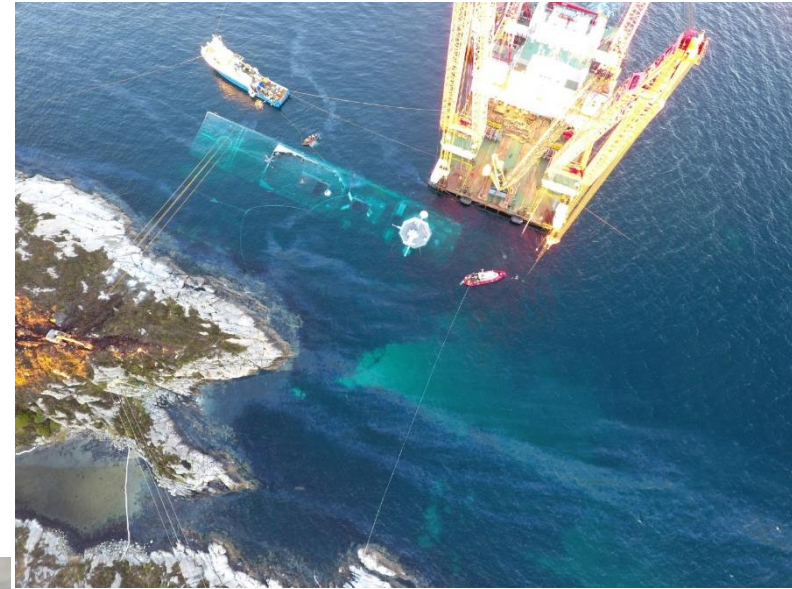
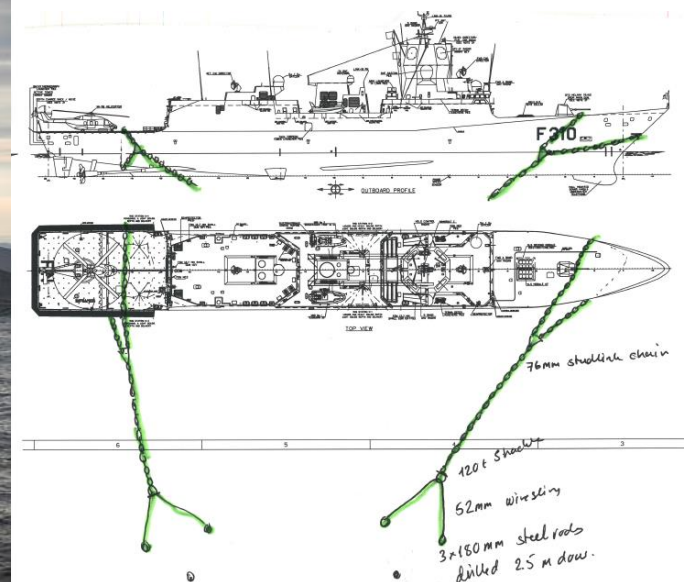
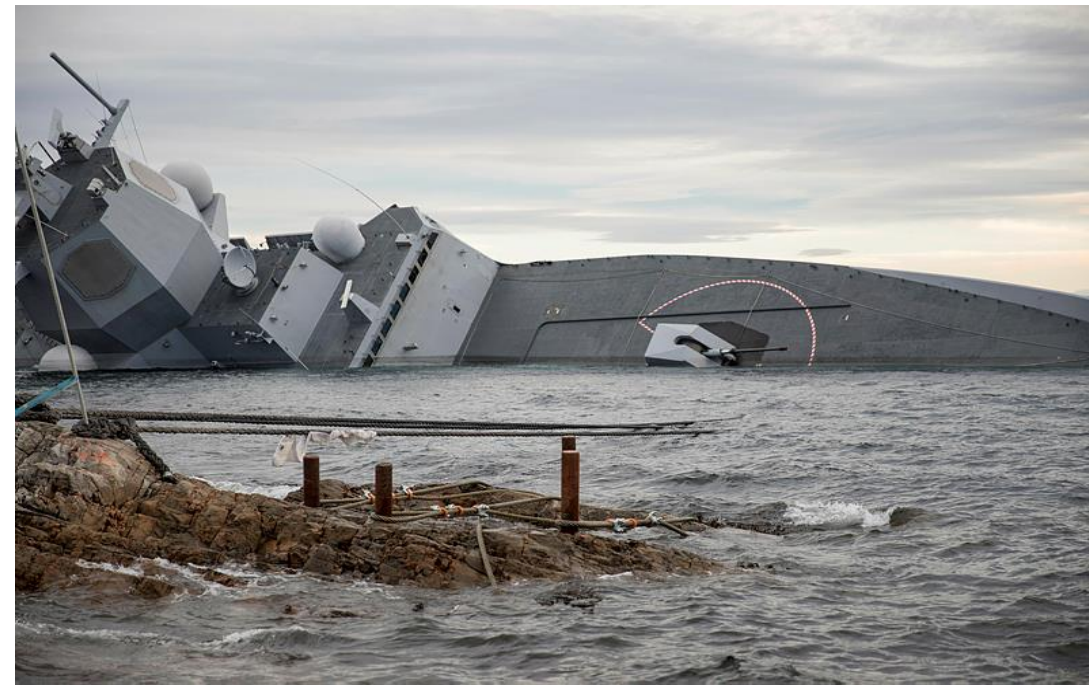
- The working environment changed with the time HING was becoming more and more submerged in the water and caused great challenges for the planning of the operation
- To avoid the vessel sinking deeper or rolling over to port side, the vessel was secured further to shore
- XXXXXX

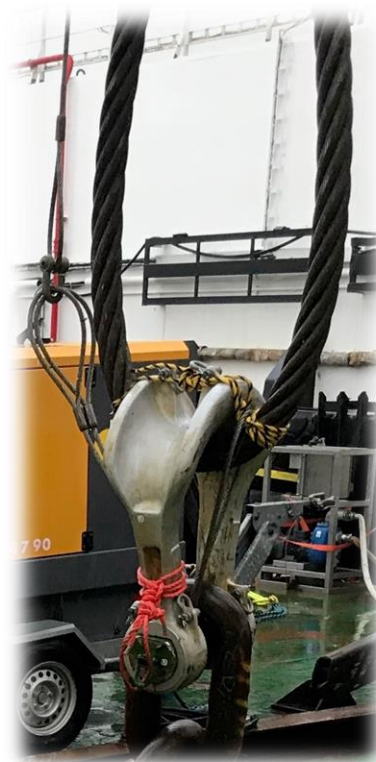
## The moment of truth... Avløft med 9.5° forlig trim og 26° styrbord slagside

Det var her vi fikk alle svarene på at alle kalkulasjonene og antakelsene var riktige. Vekta skulle vise å være litt over 3000 tonn, noe som tydet på en god del restoppdrift, og alle sikringen som skulle hindre at kjettingen skulle gli langs skroget, holdt som beregnet.

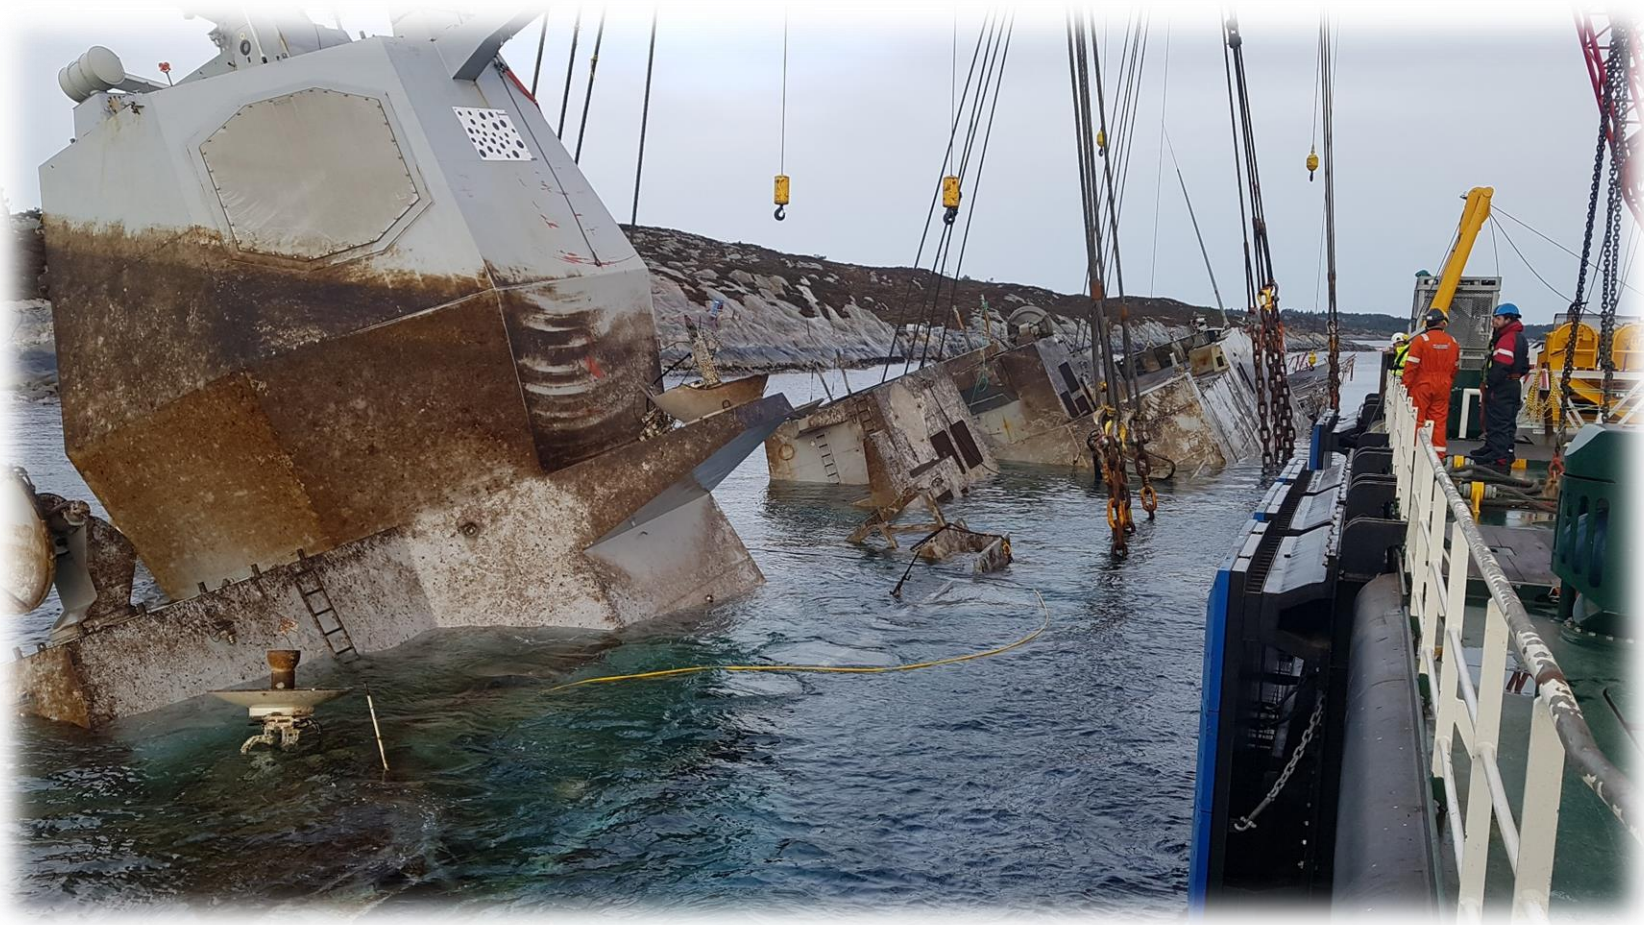
## Trim redusert fra 9.5° forlig til 0.5° akterlig

Nå ble Helge Ingstad rettet opp til 0.5° akterlig trim. Hun har fortsatt 26° styrbord slagside.

Nå blir de siste 4 løftekettingen plassert på styrbord side ved at bl.a. at det kuttes spor i styrbord slingrekjøll. Så snart at de fire siste kjettingen var på plass, ble Helge Ingstad rettet opp med en såkalt "par buckling" prosess før hun ble hevet videre.

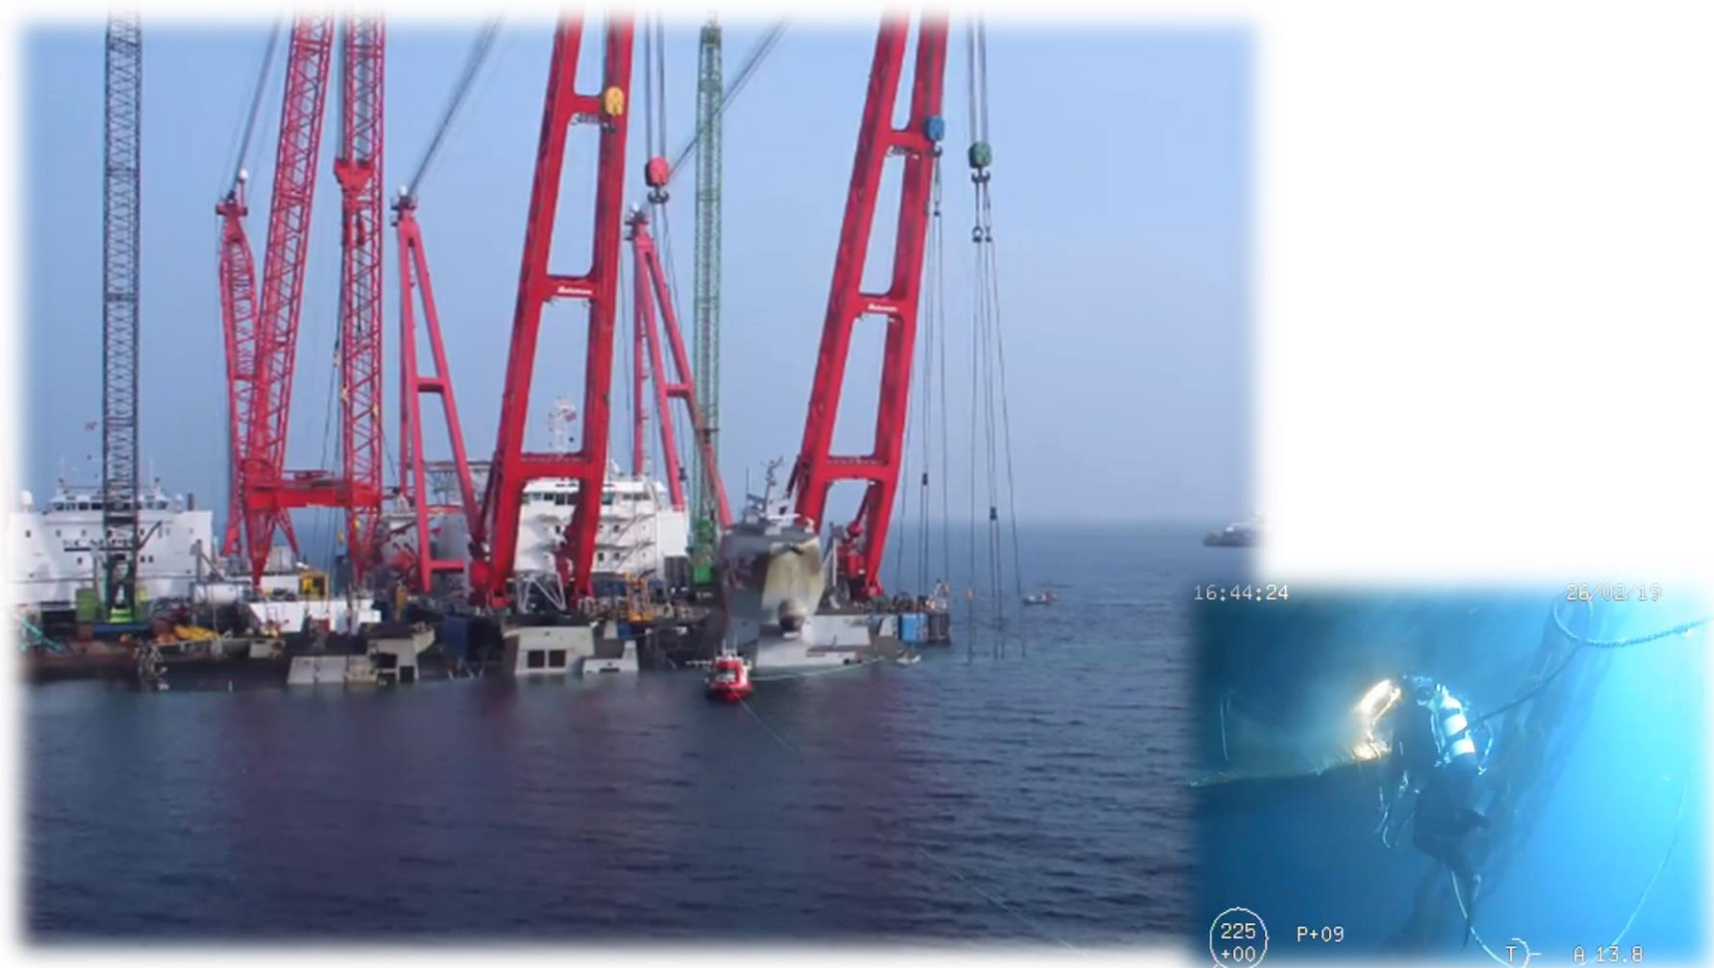
## Rettet opp til null trim og null slagside

Nå er hun rettet opp til zero list og videre heving kan foregå. En er nå kommet så langt at planen med aktiv vann evakuering er kommet igang og personell er nå ombord i Helge Ingstad for å få ut vannet.
