# Om kvikkleire og kvikkleireskred

Steinar Nordal

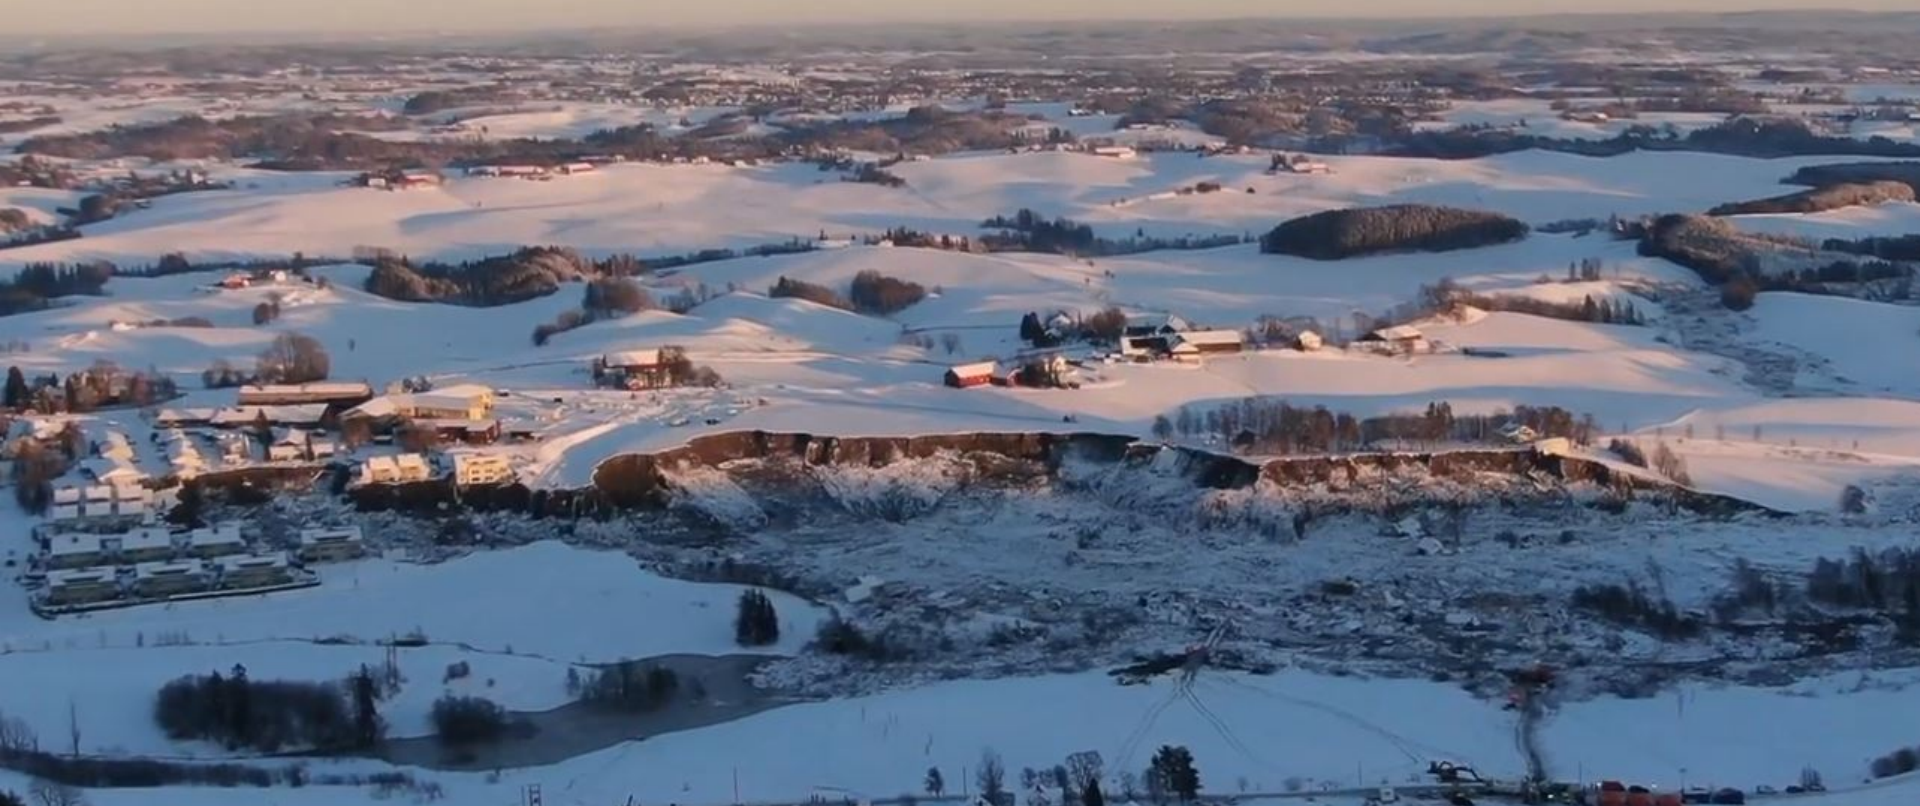
Skred den 30. desember 2020 Nystulia, Ask, Gjerdrum:  
10 omkomne, ca. 1 mill m<sup>3</sup>, utløp ca. 1,8 km

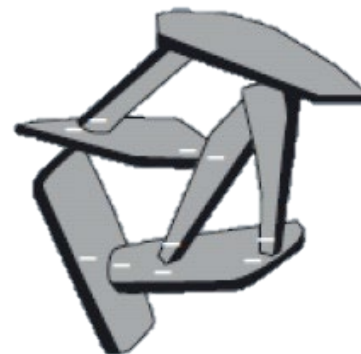
Kvikkleire, **fortsatt intakt og sterk,**  
**inntil den overbelastes**

< ~ 1 - 5 g/l

Saltinnhold

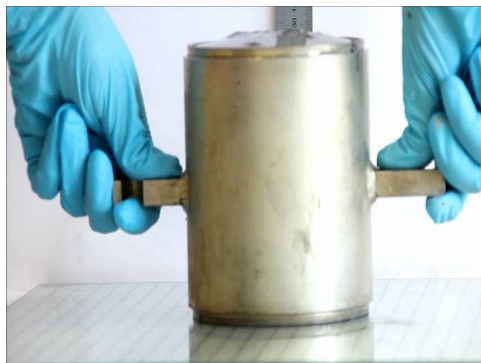
**Kvikkleire**  
 $s_{ur} = 0.1 \text{ kPa}$

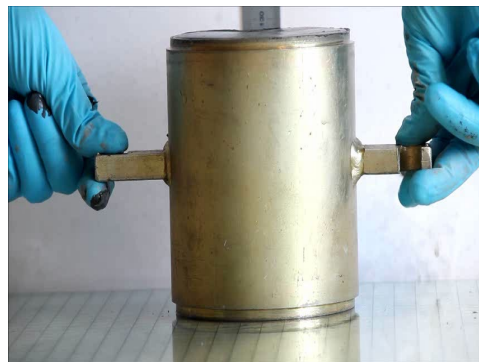
**Sensitiv leire**  
 $s_{ur} = 1.0 \text{ kPa}$

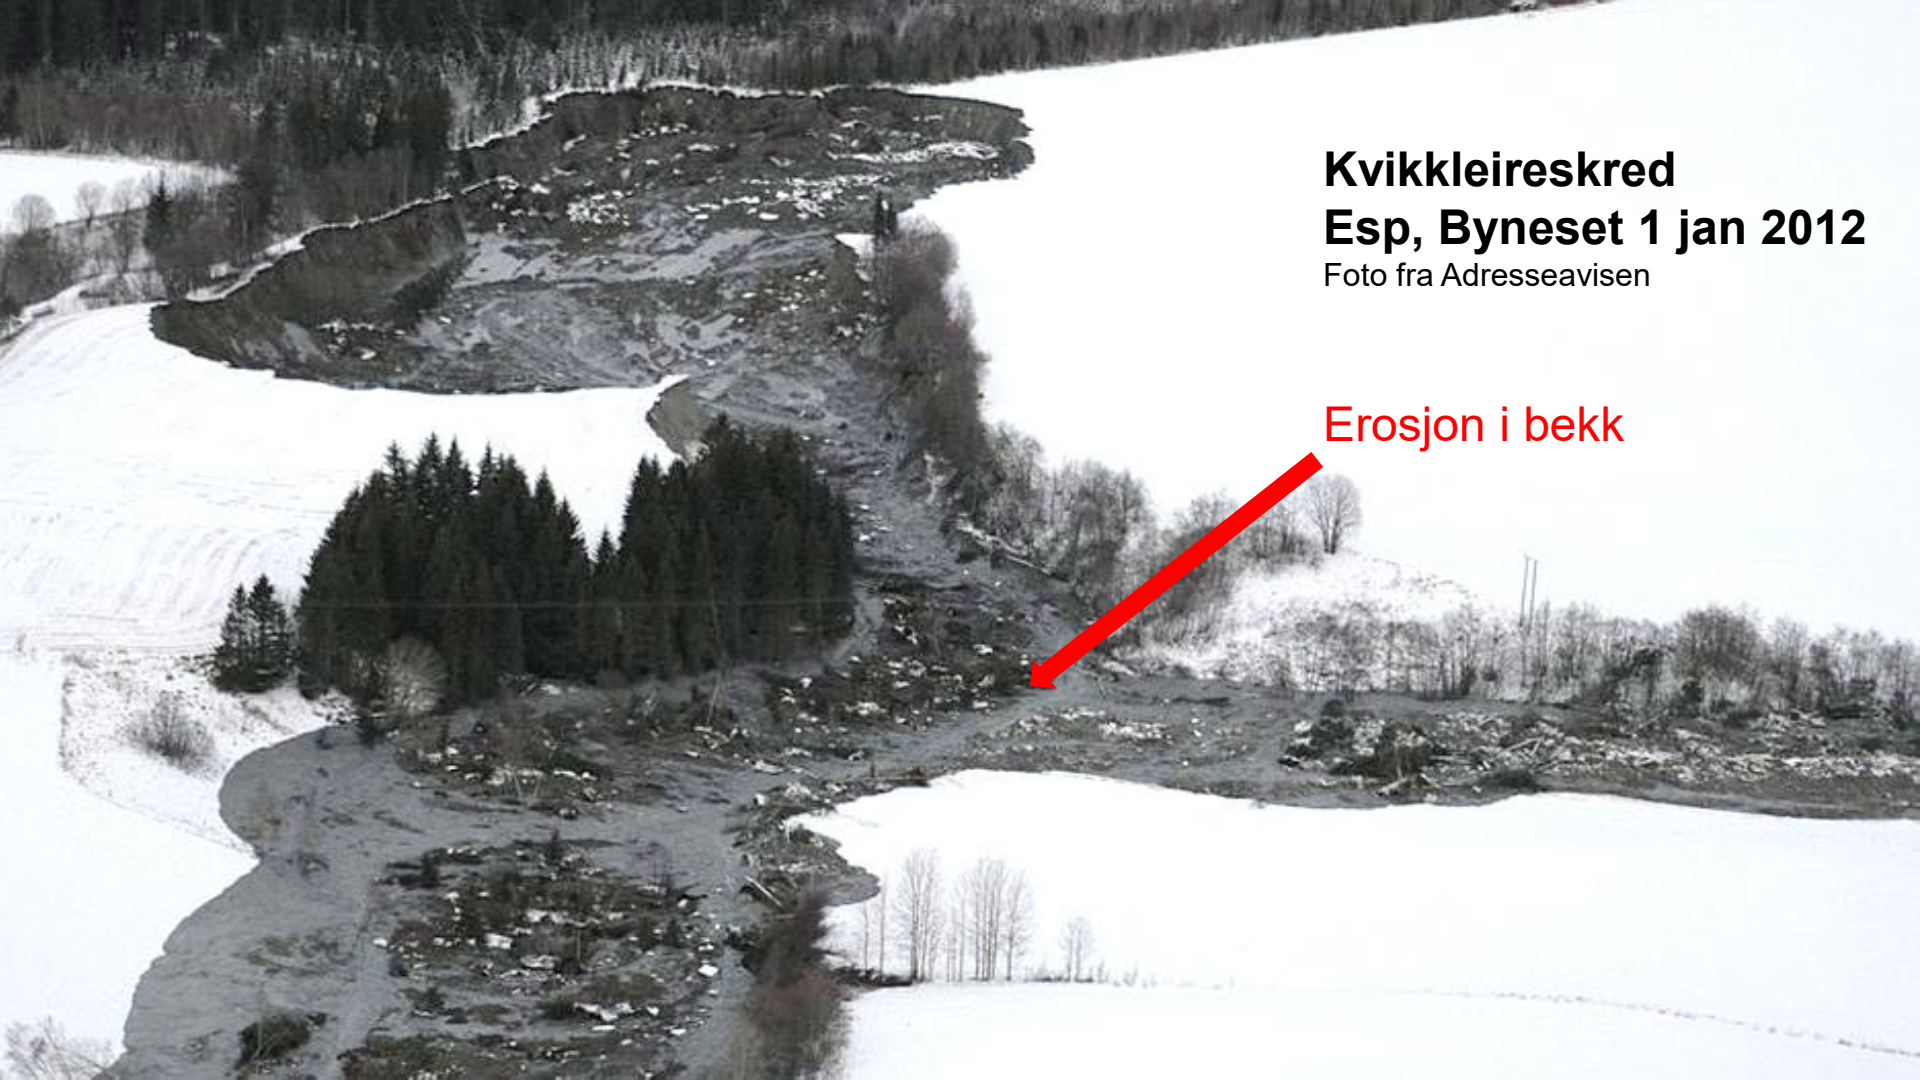
**Kvikkleireskred**

**Esp, Byneset 1 jan 2012**

**Erosjon i bekk**

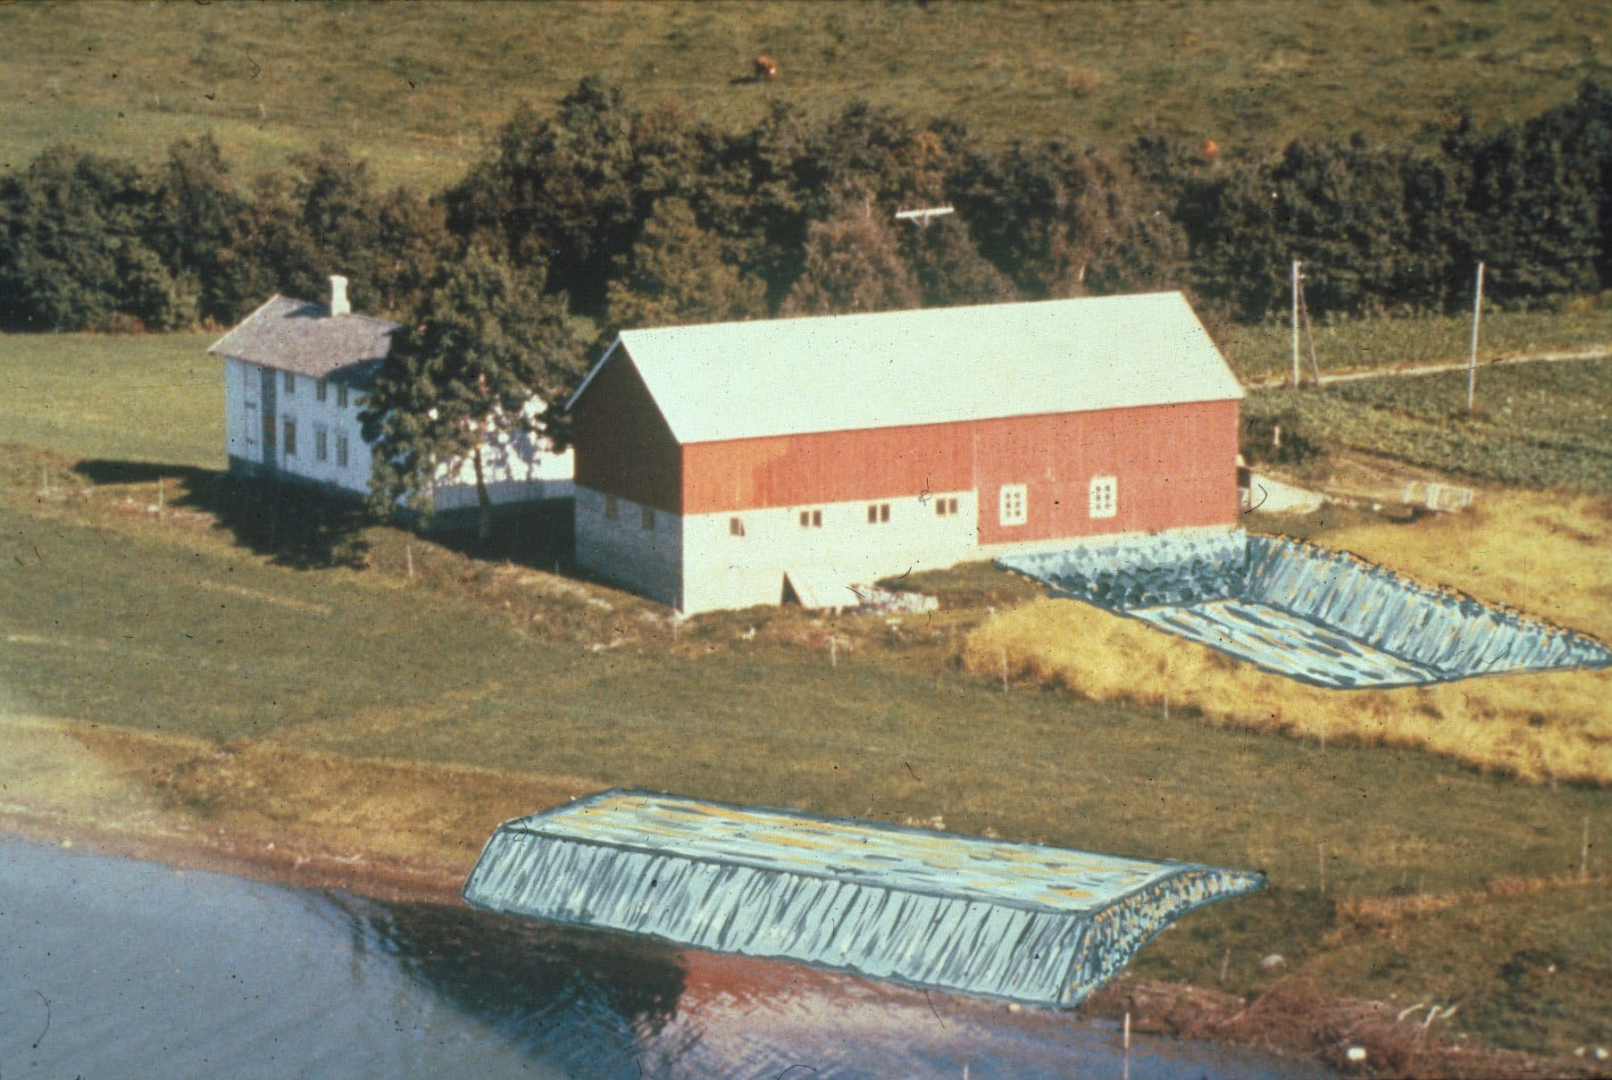
Rissa skredet:

Moderat utfylling  
førte til skredet

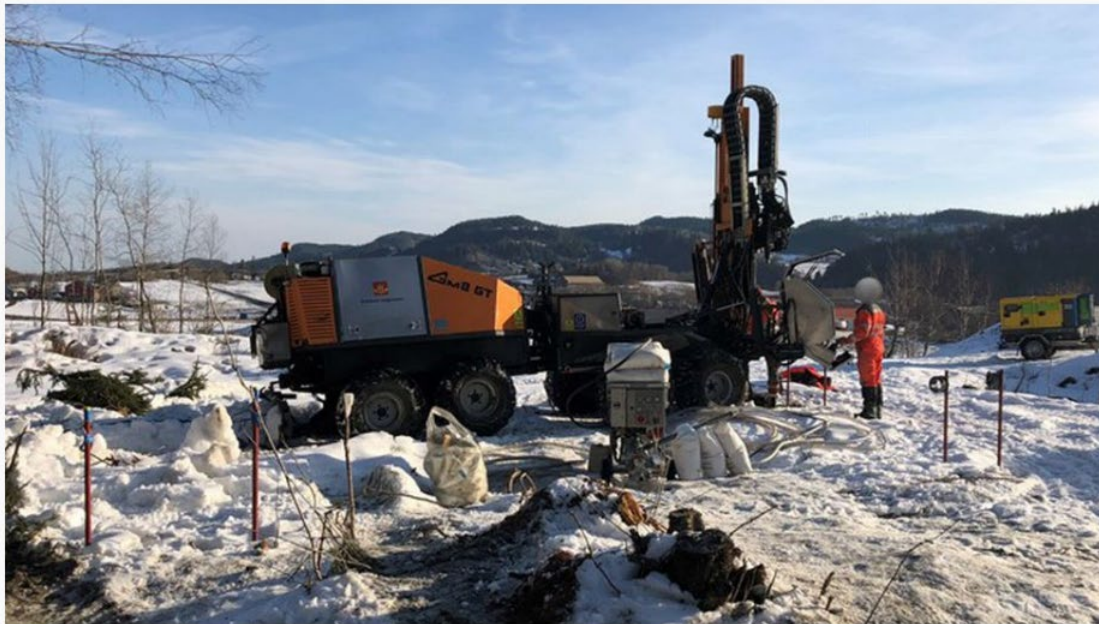
Under forsøket ble det brukt en borerigg for geologiske undersøkelser til å bore hull og fylle dem med salt. FOTO: PRIVAT
